Onnistuneissa korjauskohteissa

Onnistunut korjaus, esimerkkikohde 1

Onnistunut korjaus, esimerkkikohde 2

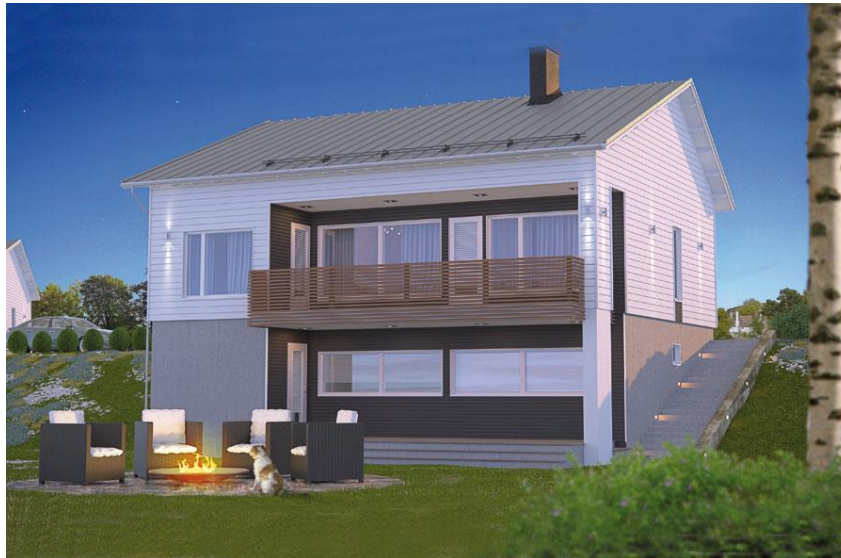
- Ongelma:
 - Energiaa kului runsaasti
 - Talvella talo tuntui vetoisalta
 - Kovilla pakkasilla sukat pyöri jaloissa

- Korjaustoimenpiteet
 - Vanhat paikoin huonokuntoiset eristeet poistettiin
 - Poistettiin ulkopuolelta 50x50 koolaus
 - Lisättiin 150mm pystyrunko eri tasoon vanhan kanssa (ns. lomarunko)
 - Asennettiin 275mm Ekovillaa runkoväleihin ulkoapäin
 - Ulkopuolelle 25mm runkoleijona
 - Yläpohjaan lisättiin 200mm Ekovillaa

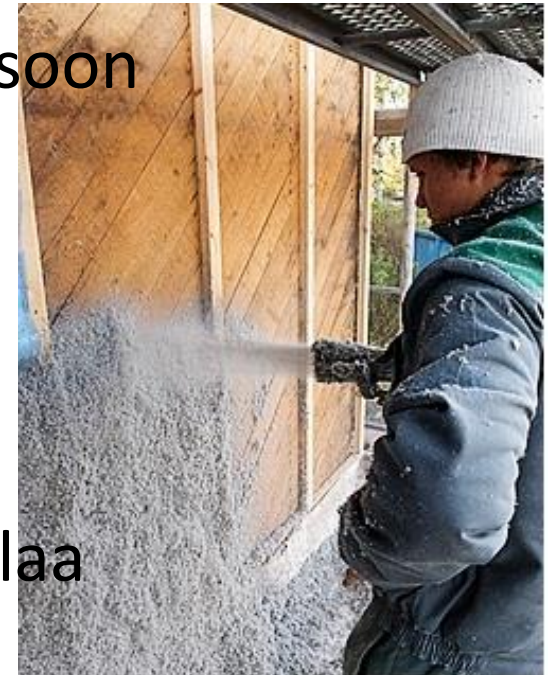
- Hyödyt
 - Asumismukavuus parani, vedon tunne loppui
 - Energiankulutus tippui noin 30%
 - Talon arvo parani

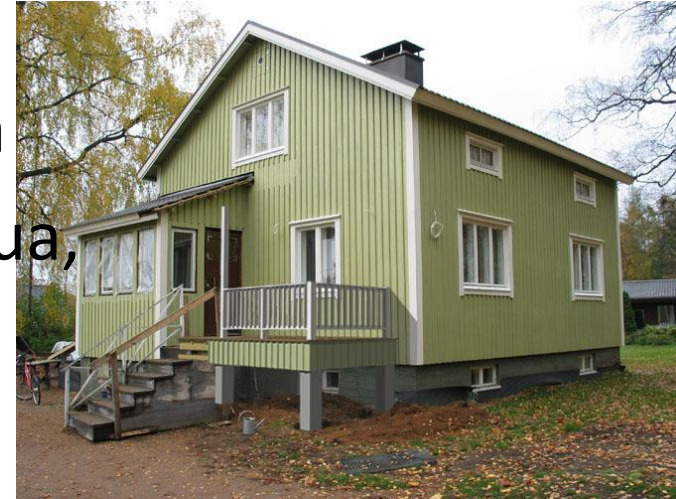
- 50-luvun rintamamiestalo Oulussa
- Vanha eriste seinässä 150mm purua, vinolaudoitus molemmin puolin eristettä, u-arvo seinällä 0,34
- Vanha eriste alapohjassa 400mm purua, u-arvo alapohjalla 0,19
- Yläkerta oli rakentamaton, välipohjassa purua noin 250mm

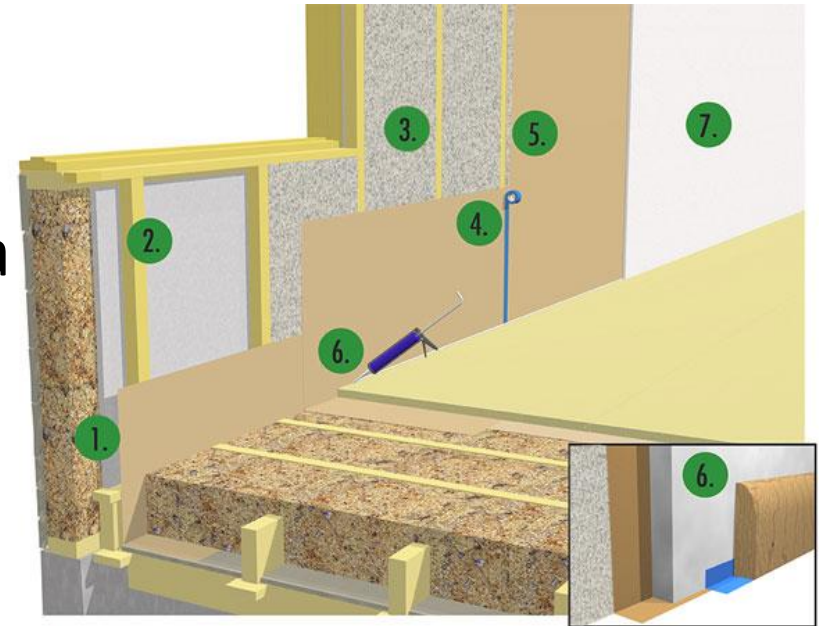
- Ongelma
 - Vedon tunne talvisin
 - Energian kulutus runsasta
 - Purut olivat laskeutuneet seinissä ja alapohjassa

- Korjaustoimenpiteet:
 - Purut poistettiin seinistä ja alapohjasta
 - Seiniin puhallettiin kuivana Ekovilla tilalle
 - Seiniin ruiskutettiin lisäksi sisäpuolelle 50mm lisäeristeeksi Ekovillaa
 - Alapohjaan vaihdettiin purujen tilalle Ekovilla
 - Yläkerran vinot ja suorat katot eristettiin Ekovillalla

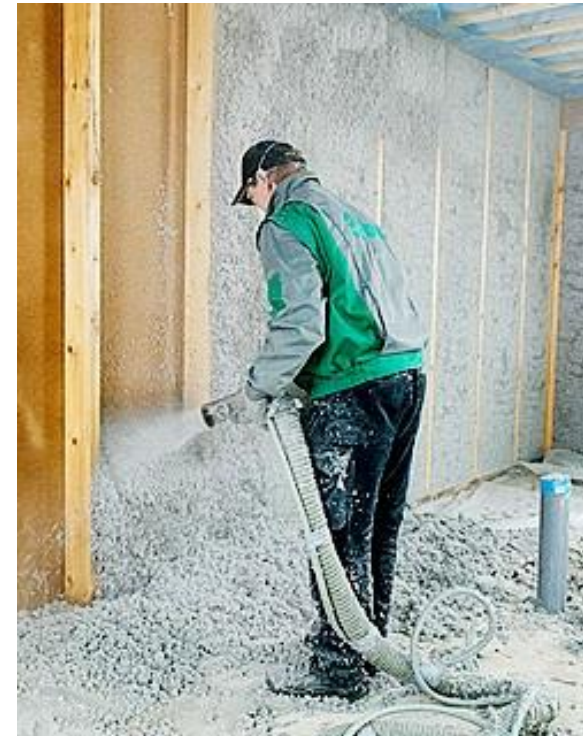
- Hyödyt
 - Rakenteet saatiin lähes nykytason mukaisiksi
 - Vedon tunne poistui
 - Energiakustannukset laskivat yli 20%, vaikka yläkerta otettiin käyttöön
 - Talon arvo nousi ja käyttöikä tuli reilusti lisää
